**有床診療所向け
推進説明**

2013年 12月

宮田工業株式会社

パッケージ型自動消火装置「スプリネックス」

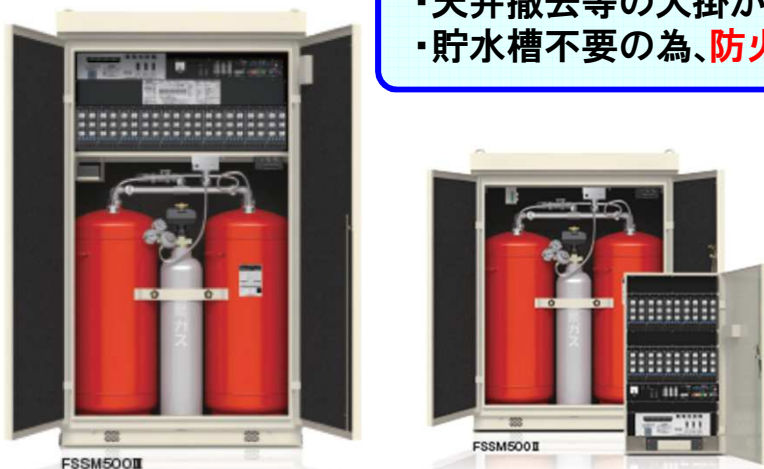
【本体ユニット】

スプリンクラー設備と同等以上の防火安全性能を生む、高性能消火ユニット

- ・大規模な消火用貯水槽は必要なく、配管径も34mmとスリム。
限られた施設スペースでも設置できる省スペースを実現。

- ・消火薬剤は、**中性で刺激が少なく**、優れた消火性能を発揮。
⇒消火性能は水の約4倍。冷却効果、浸透性、再燃防止効果に優れる

- ・**わずか216Lの少量**で無害な消火薬剤を使用。
放射により室内が水びたしになる二次災害の心配がなく安心。
- ・**2種類の感知器**が火災を感知。誤放射発生率が極めて低い。
- ・**配管部分は常に空**の状態なので、地震に強く、凍結の心配なし。

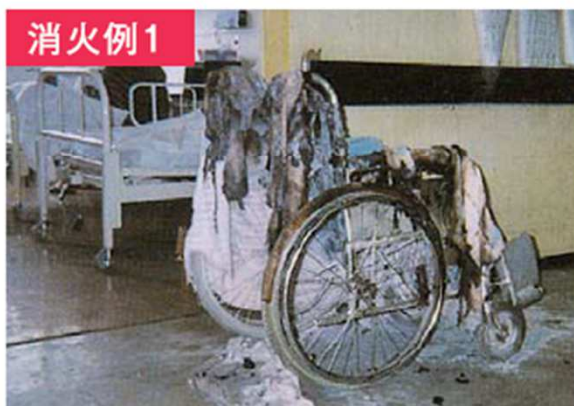
消火例1

平成6年3月、北海道A病院の病棟廊下に放置してあった車椅子の毛布から出火、火は一瞬のうちに天井近くまで達したが、すぐに感知器が作動し、スプリネックス本体が始動、瞬時に消火しました。原因はタバコの不始末、被害は車椅子1台と壁及び廊下が多少濡れた程度で、あと数分消火が遅れたら壁から天井へと延焼し、煙の充満で大混乱となるどころでした。当日、入院患者さんも動揺することなく、業務も支障なく平常通り行われました。

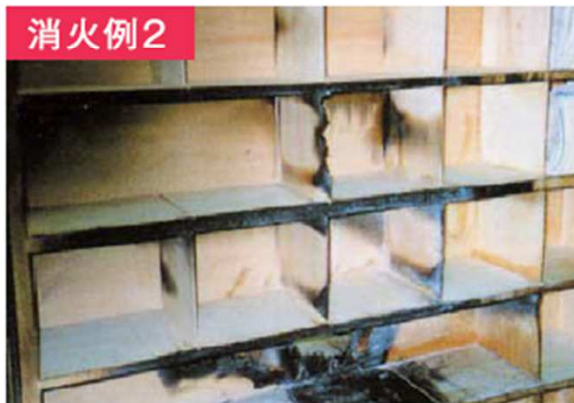
消火例2

平成8年9月、千葉県B病院事務所内のカルテ整理棚から出火、当日は病院が休みで火災報知器に気がついた当直の医院長が駆けつけたときには、既にスプリネックスが作動し、火は完全に鎮火していました。原因は放火によるものとみられています。感知が早く、素早く消火したため損害はカルテ整理棚及びカルテの一部焼失とコンピューターに薬剤がかかっただけで軽微ですみました。又、水損も少なく後始末も簡単に済み翌朝からの業務も平常通り行われました。

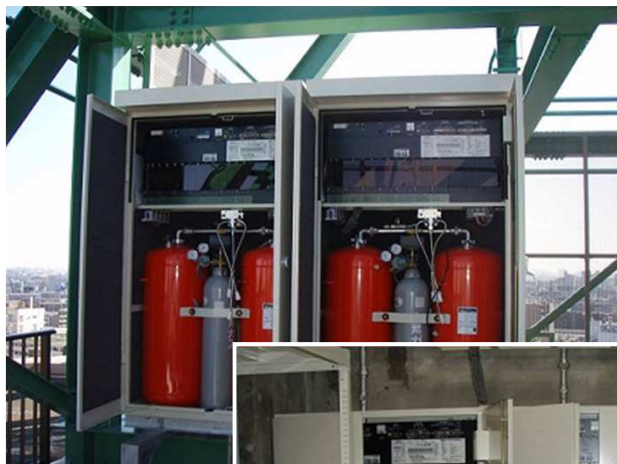
屋外型本体
の屋上設置例

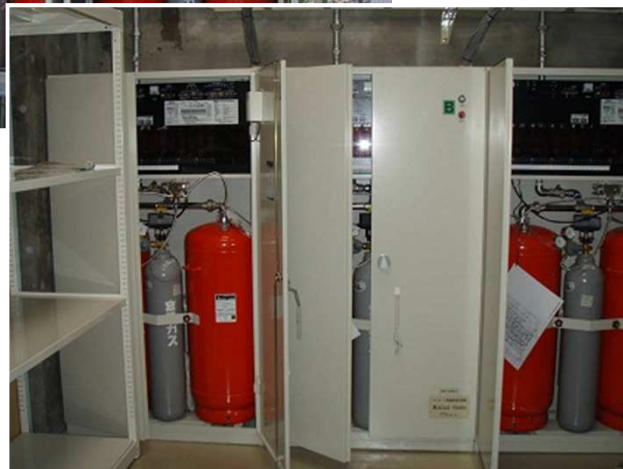
屋内型本体
の設置例
